私が考える現在の埋立処分の課題

災害廃棄物処理処分のバッファ
としての埋立処分場

2016年北海道での台風被害事例
小規模自治体での調査を通じて

室蘭工業大学 吉田英樹

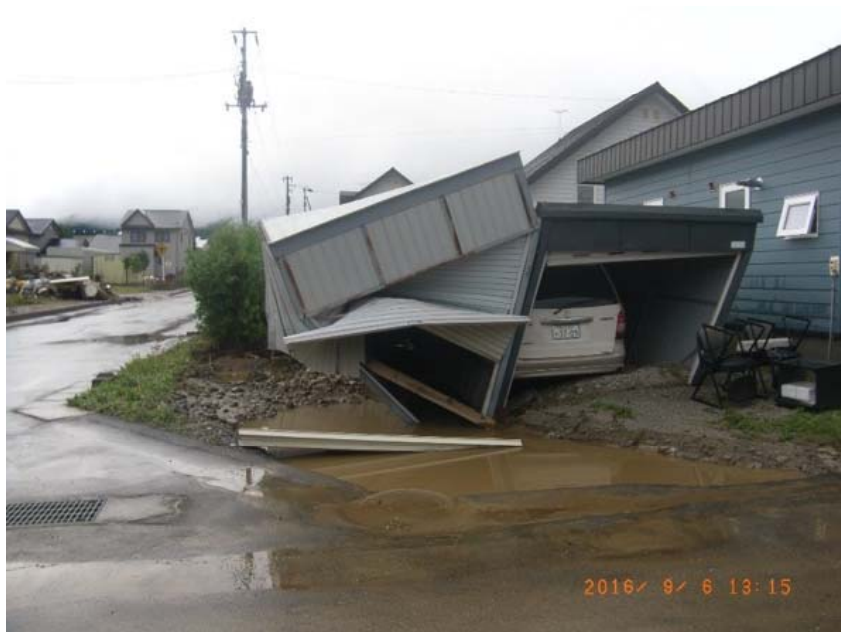
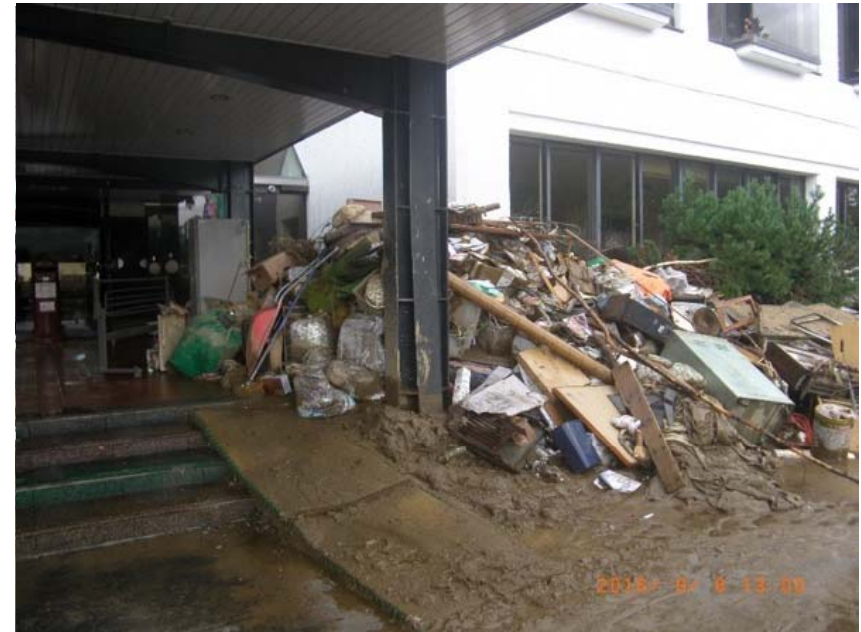
北海道内の被災地調査結果(1)

- 2016年9月6日(発災後7日) 住宅地被害調査
 - 8月31日に台風10号による大雨で堤防が決壊し、大規模に住宅地が浸水
 - 街中には水害により発生した災害廃棄物が溢れ、住宅の傍に積み上げられている状況。

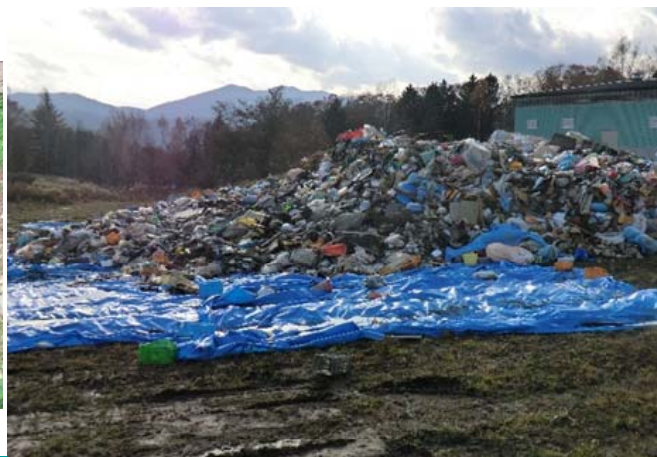
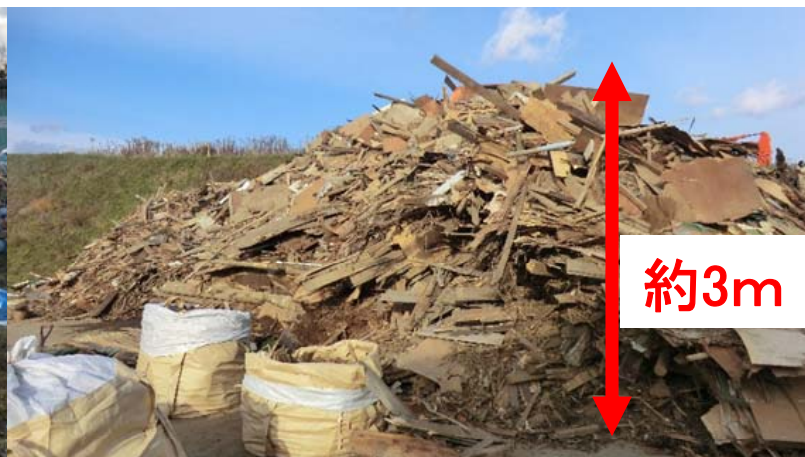
北海道内の被災地調査結果(2)

- 2016年10月28日(発災後1月) 仮置場調査
 - 災害廃棄物1163トンが最終処分場内に仮置き
 - 木工・家具類と混合廃棄物の仮置場を温度測定したが、温度上昇及びガス発生は見られなかったが、積み上げ高さ制限・温度上昇の可能性(水蒸気発生あり)について担当者に注意喚起

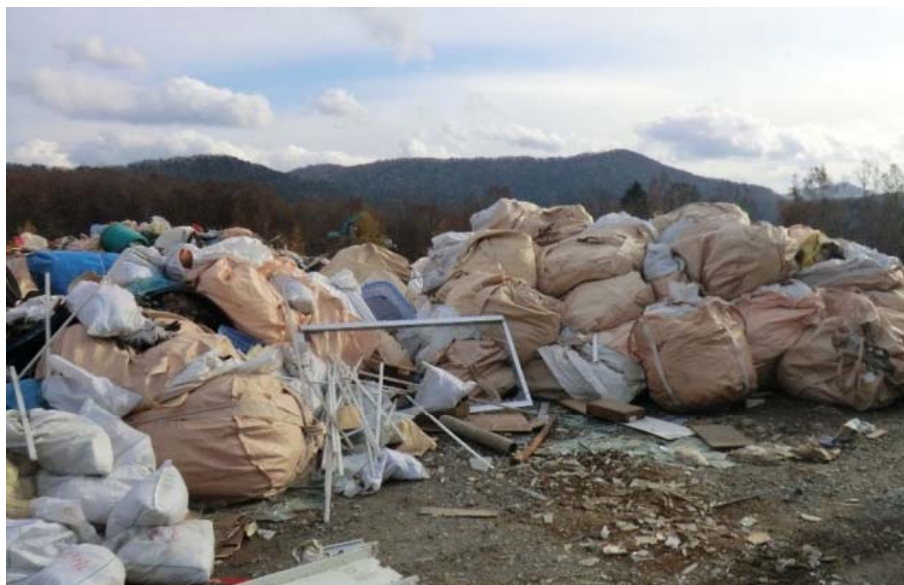
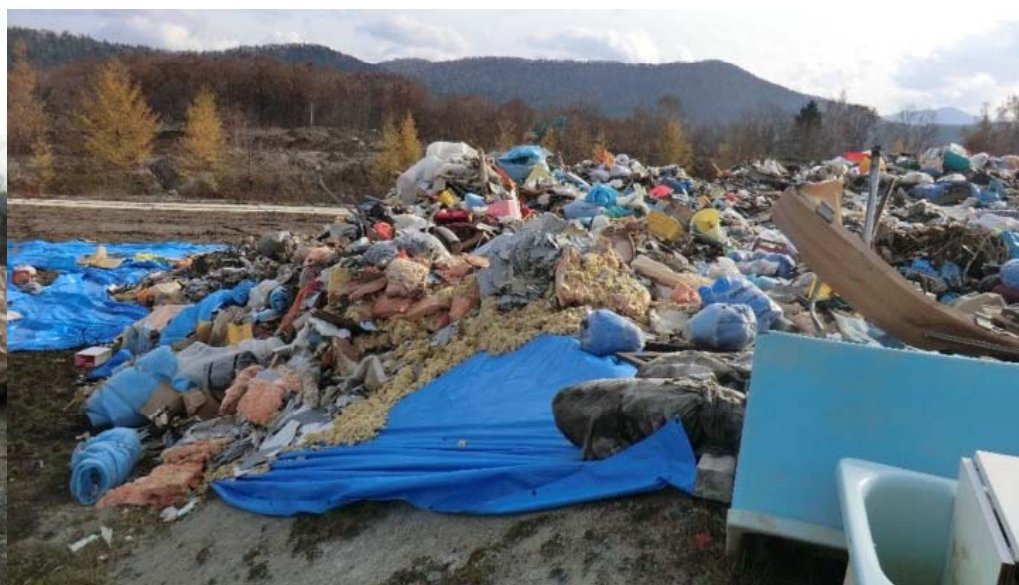
北海道内の被災地調査結果(3)

- 2016年10月28日(発災後1月) 仮置場調査
 - 分別が不十分な混合廃棄物が搬入されていた
 - フレコンパックにすべて分別せずに梱包しているため、処理困難物として埋め立てをせざるえない状況
 - 含水率が高くなり、地域の焼却施設で受け入れられなかった

- 災害による住民対応に忙殺され、**担当者1名で災害廃棄物に対応**せざるえなかった
 - 初動では北海道庁・環境省の支援があったが、**1ヶ月以上経過**すると、**担当者のみで対応**
 - 人の目につきにくい処分場では**管理が行き届かなかった**
- **混合廃棄物の埋立処分率が高かった**
 - **積雪寒冷地で、処理猶予期間が短かった**
- **水害廃棄物**の場合、被災地域からの撤去への要望が強く、**分別が徹底しない状況で仮置き場に持ち込まれる可能性が高い**
 - **埋立処分場に簡単に設置できる機械的な分別・処理システムがあれば、埋立は回避**できる...
